**CJELOVITA OBNOVA
ZGRADE HRVATSKOG
ZAVODA ZA JAVNO
ZDRAVSTVO NA
ADRESI
ROCKEFELLEROVA
ULICA 2, ZAGREB**

1. POČETNA FAZA

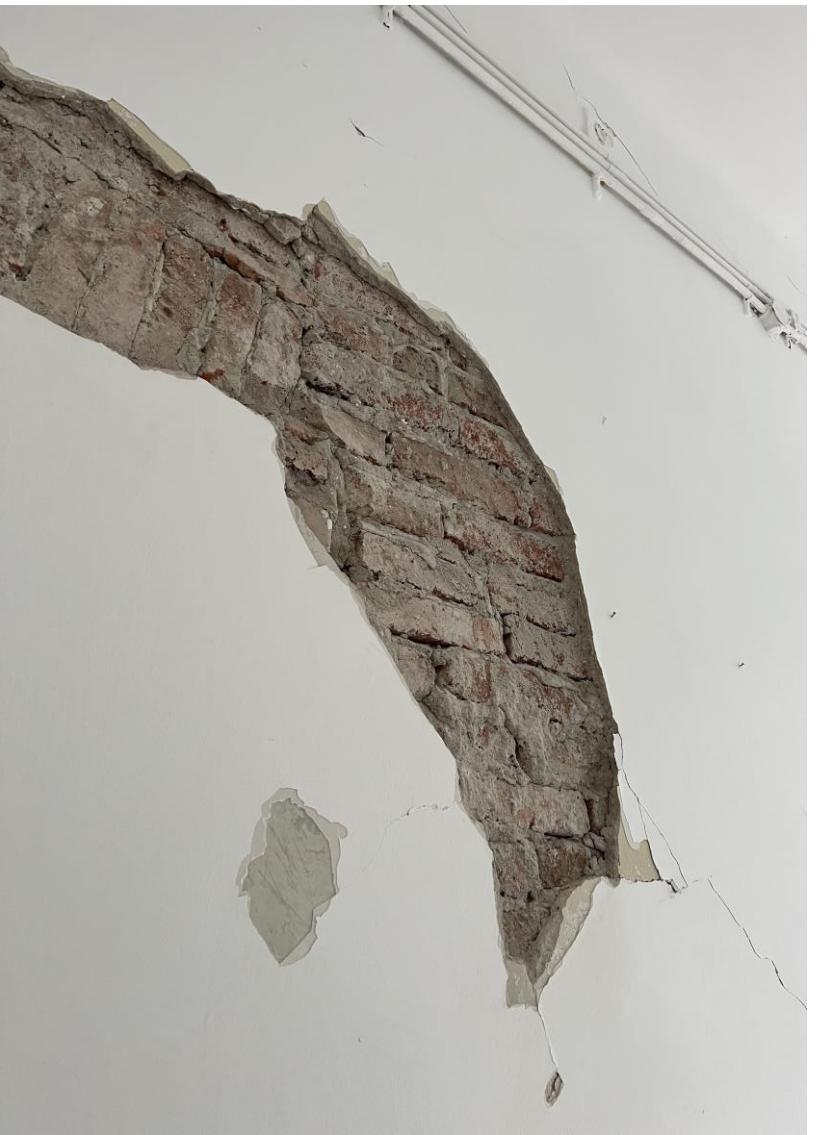
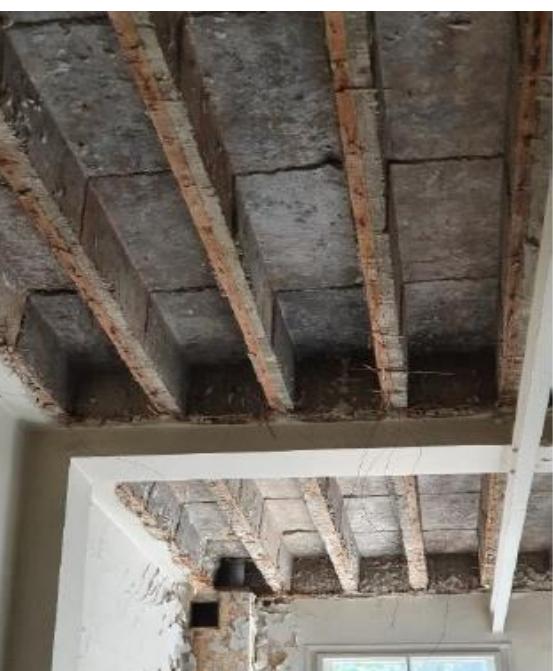
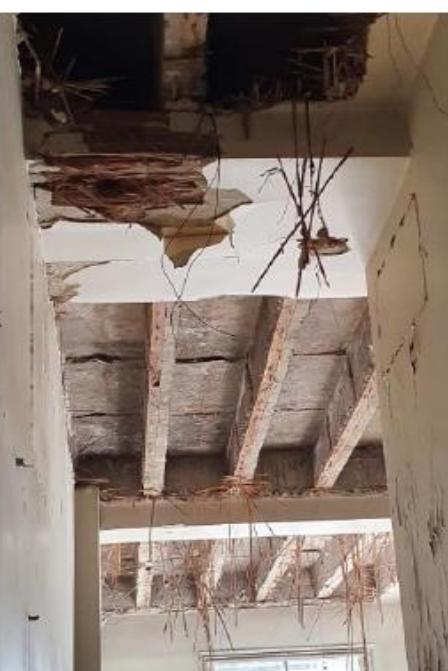
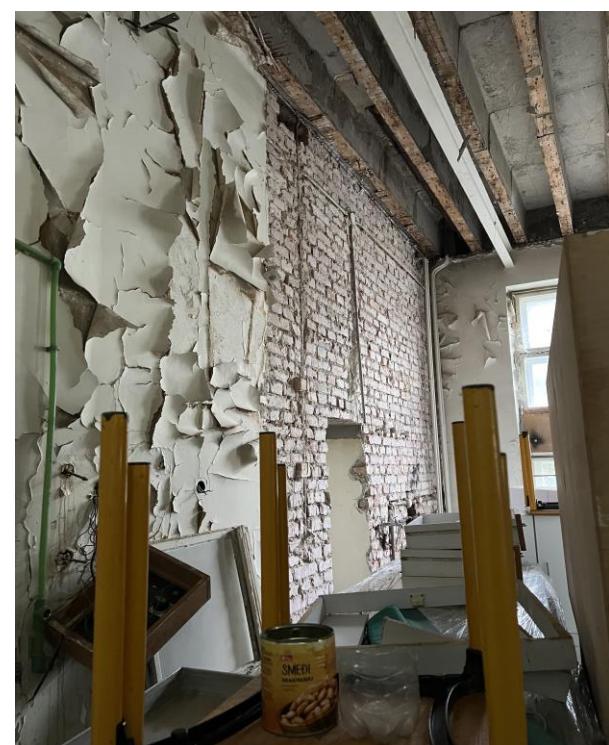
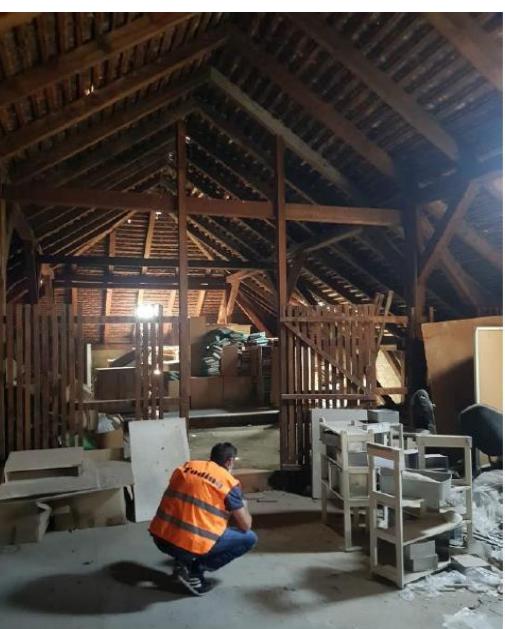
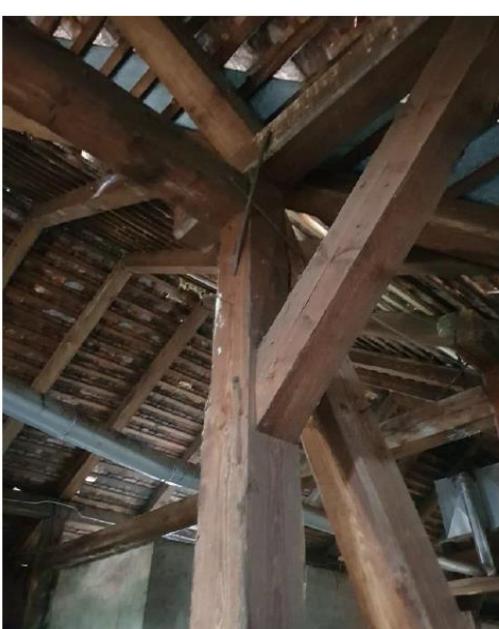
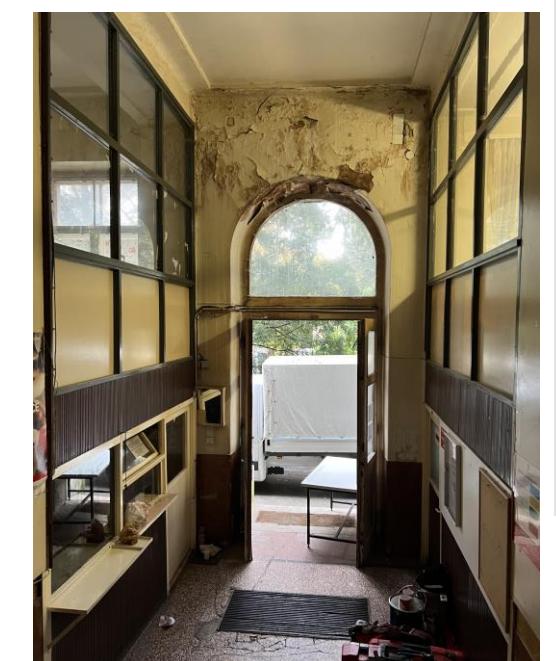
Prikaz oštećenja

- Najveća oštećenja bila su vidljiva na glavnom i istočnom stubištu te krilima zgrade. Radilo se o manjim do umjerenim konstruktivnim oštećenjima (pukotine na gredama stubišta, pukotine na nosivim zidovima, manja odvajanje zidova i stropa) i umjerenim do značajnijim oštećenjima nekonstruktivnih dijelova (pukotine na nenosivim zidovima, odvajanje žbuke, odvajanje nenosivih zidova od stropa).

- Projektom cijelovite obnove provode se sljedeći konstruktivni zahvati:
 - čišćenje površina i sljubnica ziđa, injektiranje i sanacija postojećih pukotina

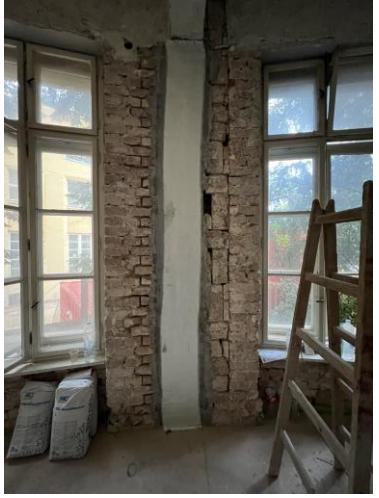
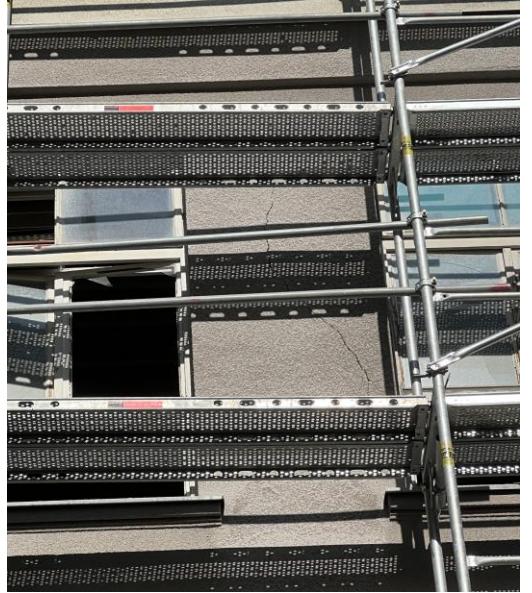
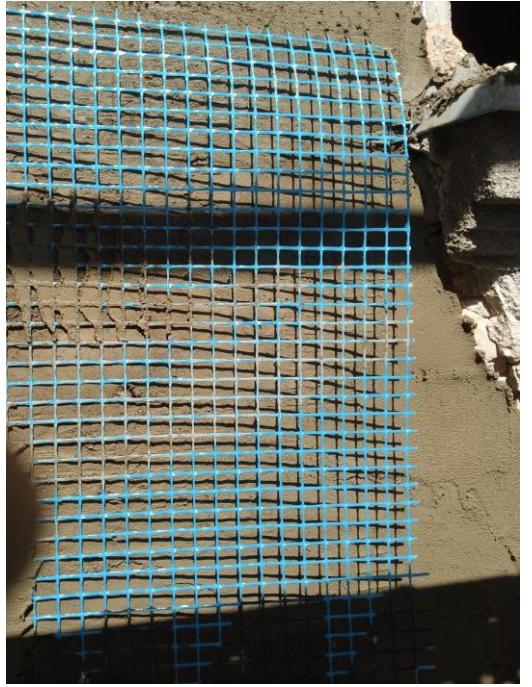
Ojačanje zidova GFRP jednosmjernim tkaninama

- ojačanje postojećeg ziđa GFRP jednosmjernim tkaninama (sustavom tkanina od staklenih vlakana u jednom smjeru utopljena u epoksidni mort sa pripadajućim sidrenjem), jednostrano na fasadnim zidovima odnosno obostrano na unutarnjim zidovima

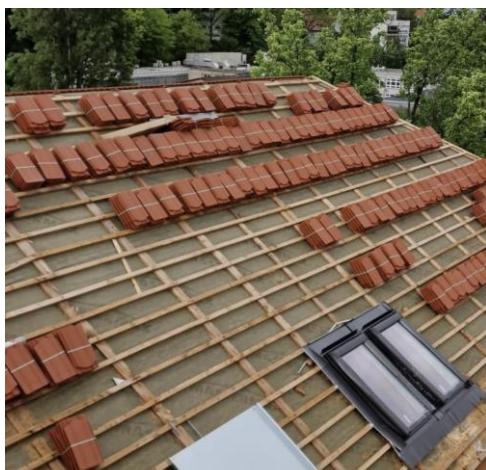
Sanacija krovne konstrukcije
