**CJELOVITA OBNOVA
ZGRADE HRVATSKOG
ZAVODA ZA JAVNO
ZDRAVSTVO NA
ADRESI
ROCKEFELLEROVA
ULICA 2, ZAGREB**

1. POČETNA FAZA

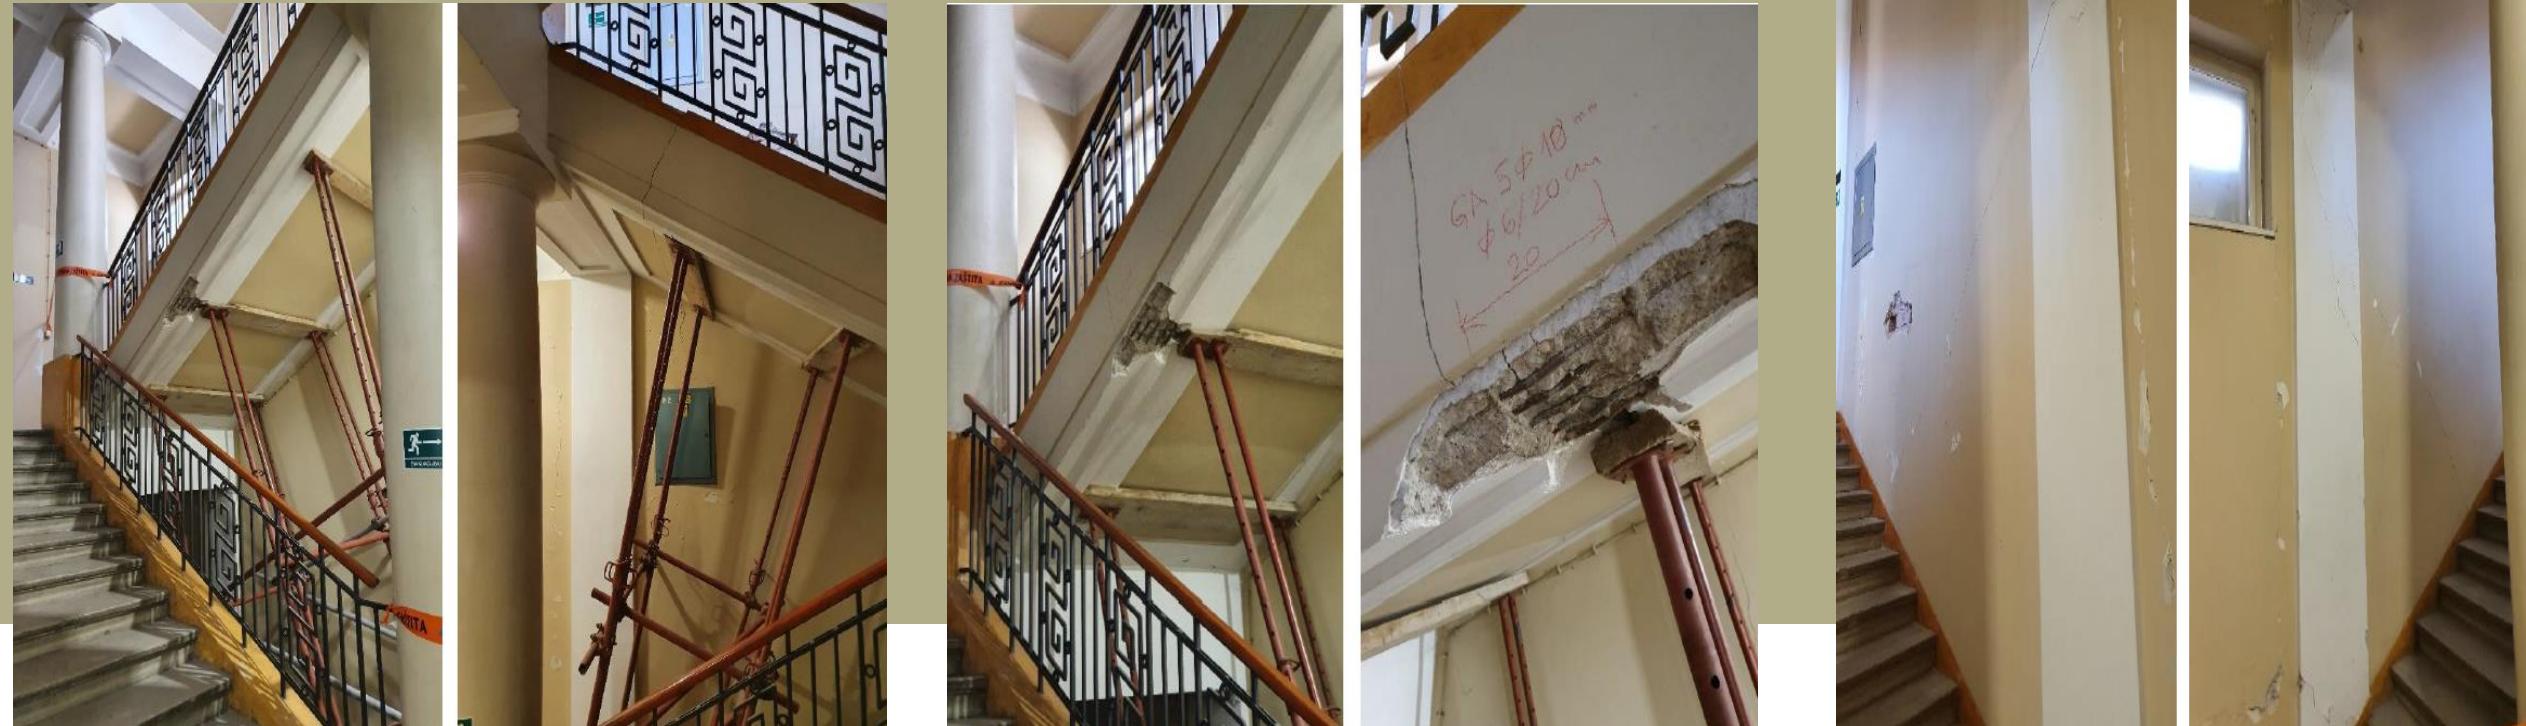
- Najveća oštećenja bila su vidljiva na glavnom i istočnom stubištu te krilima zgrade. Radilo se o manjim do umjerenim konstruktivnim oštećenjima (pukotine na gredama stubišta, pukotine na nosivim zidovima, manja odvajanje zidova i stropa) i umjerenim do značajnijim oštećenjima nekonstruktivnih dijelova (pukotine na nenosivim zidovima, odvajanje žbuke, odvajanje nenosivih zidova od stropa).

Prikaz oštećenja

- Projektom cijelovite obnove provode se sljedeći konstruktivni zahvati:
 - čišćenje površina i sljubnica ziđa, injektiranje i sanacija postojećih pukotina

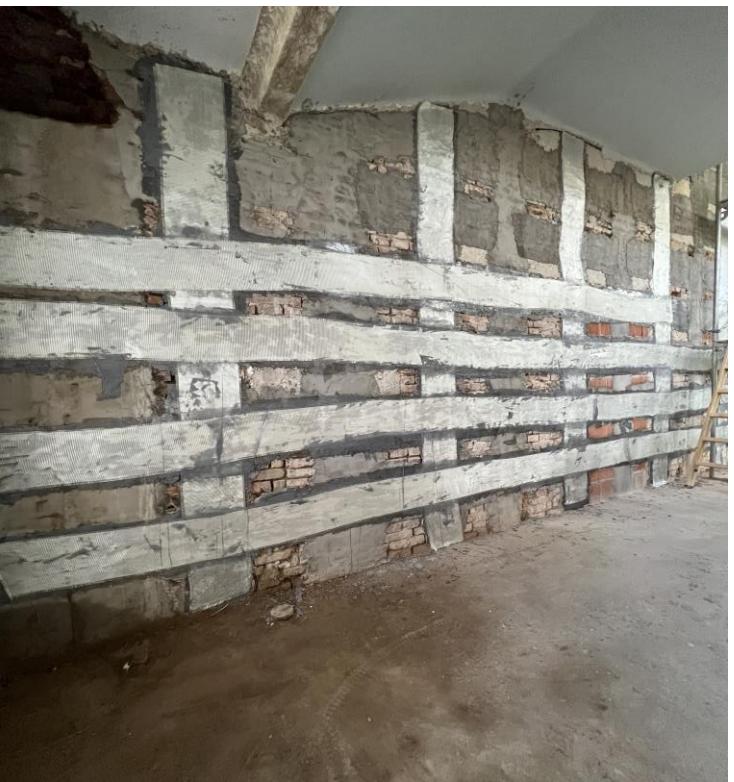
Ojačanje zidova GFRP jednosmjernim tkaninama

- ojačanje postojećeg ziđa GFRP jednosmjernim tkaninama (sustavom tkanina od staklenih vlakana u jednom smjeru utopljena u epoksidni mort sa pripadajućim sidrenjem), jednostrano na fasadnim zidovima odnosno obostrano na unutarnjim zidovima

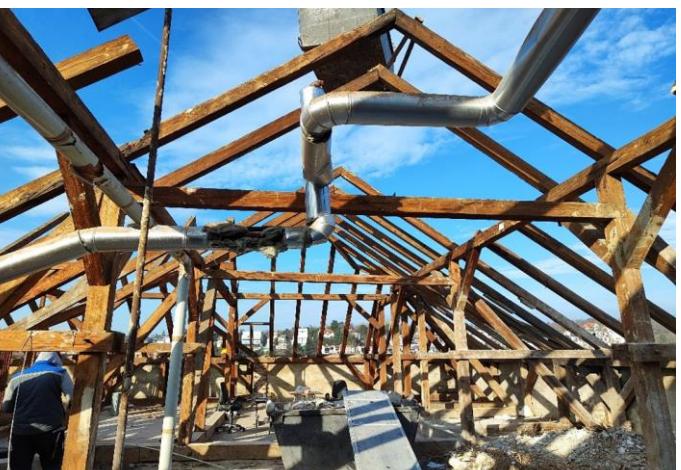
Sanacija krovne konstrukcije

- torkretiranje unutarnjih zidova mlaznim betonom
 - sanacija i ojačanje krovne konstrukcije
